# CONTEVILLE (76)

**SYNTHESE**

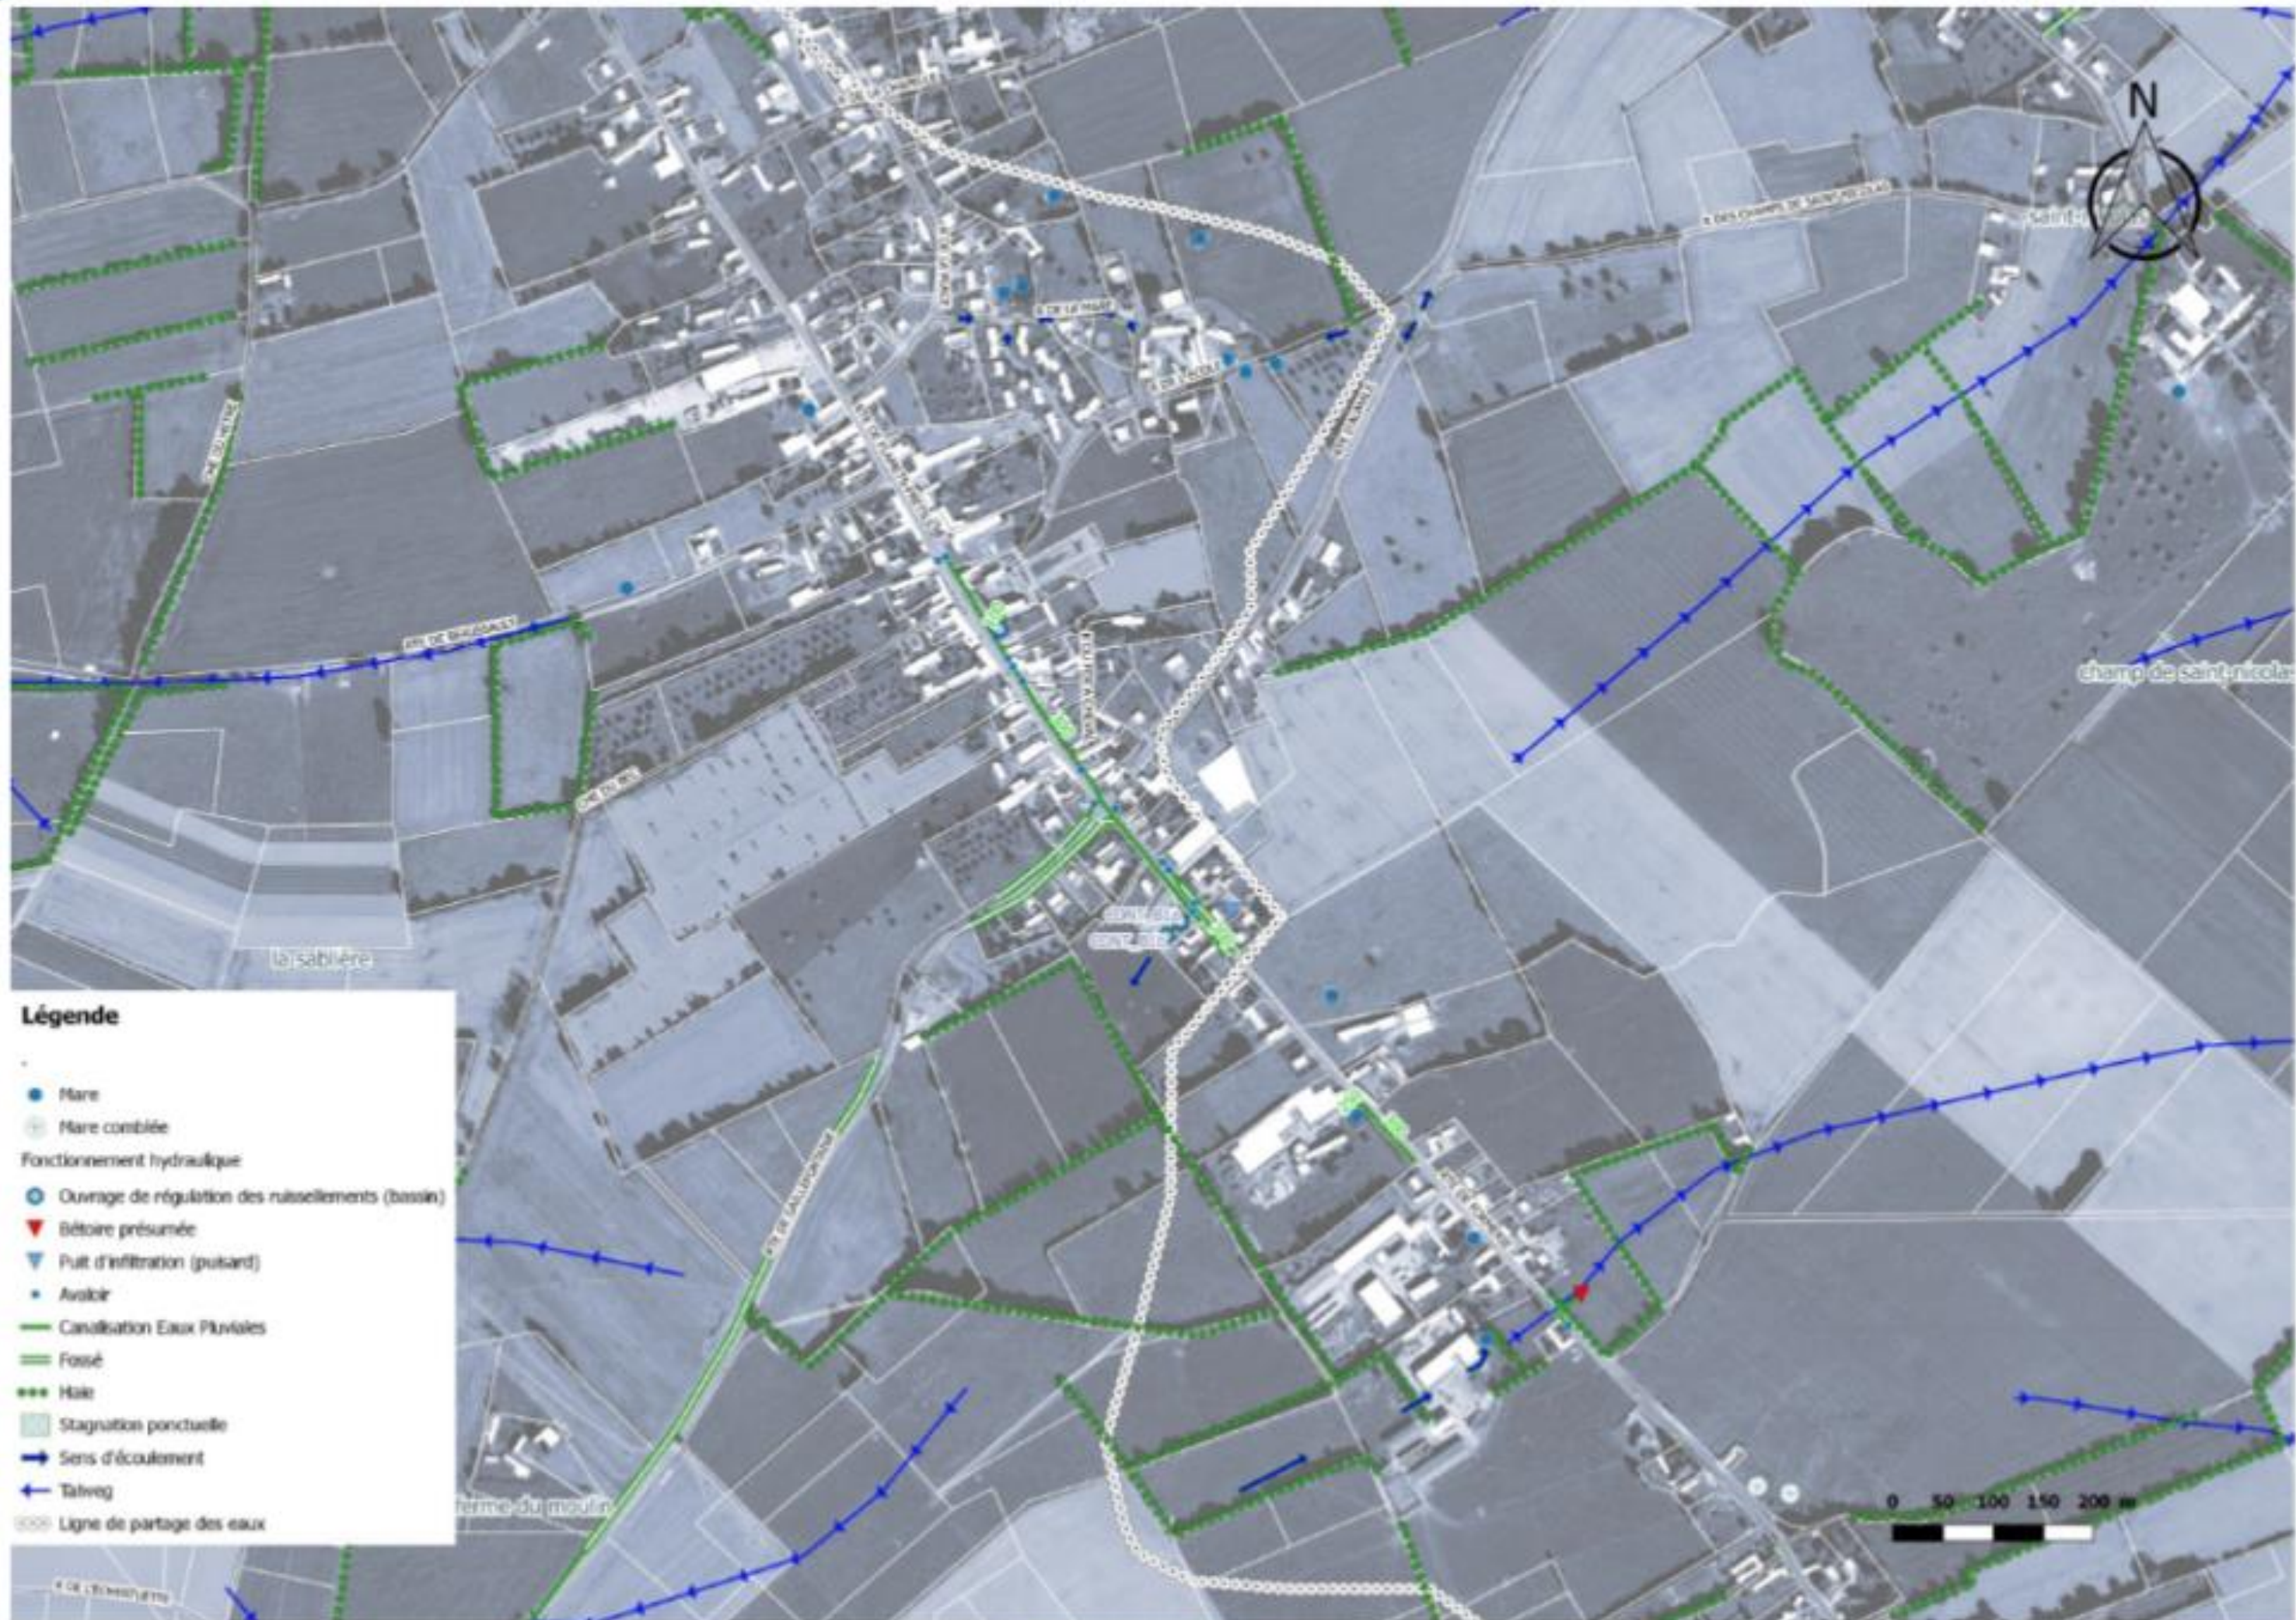
# Extrait de la carte sur le centre bourg

Le centre bourg, sous la forme d'un village rue, se concentre au niveau de cette ligne de partage des eaux. La gestion des différents points bas (ou le relief relativement plat laisse apparaître de petite zone endoréique ou semi-endoréique) se fait de manière surfacique, ponctuée de tronçons de canalisations et fossés, vers des mares et bassins d'infiltration.

En termes de vulnérabilité aux inondations, la commune est peu sensible. Un secteur est recensé. Il s'agit d'une stagnation sur voirie liée au comblement d'une mare.

Synthèse des dysfonctionnements hydrauliques		
ID	Source	Description du dysfonctionnement
CONT_D1	Commune	Stagnation sur la route de Formerie depuis le comblement de la mare d'une propriété.
